**ACTON II BLUETOOTH**

**KASUTUSJUHEND**

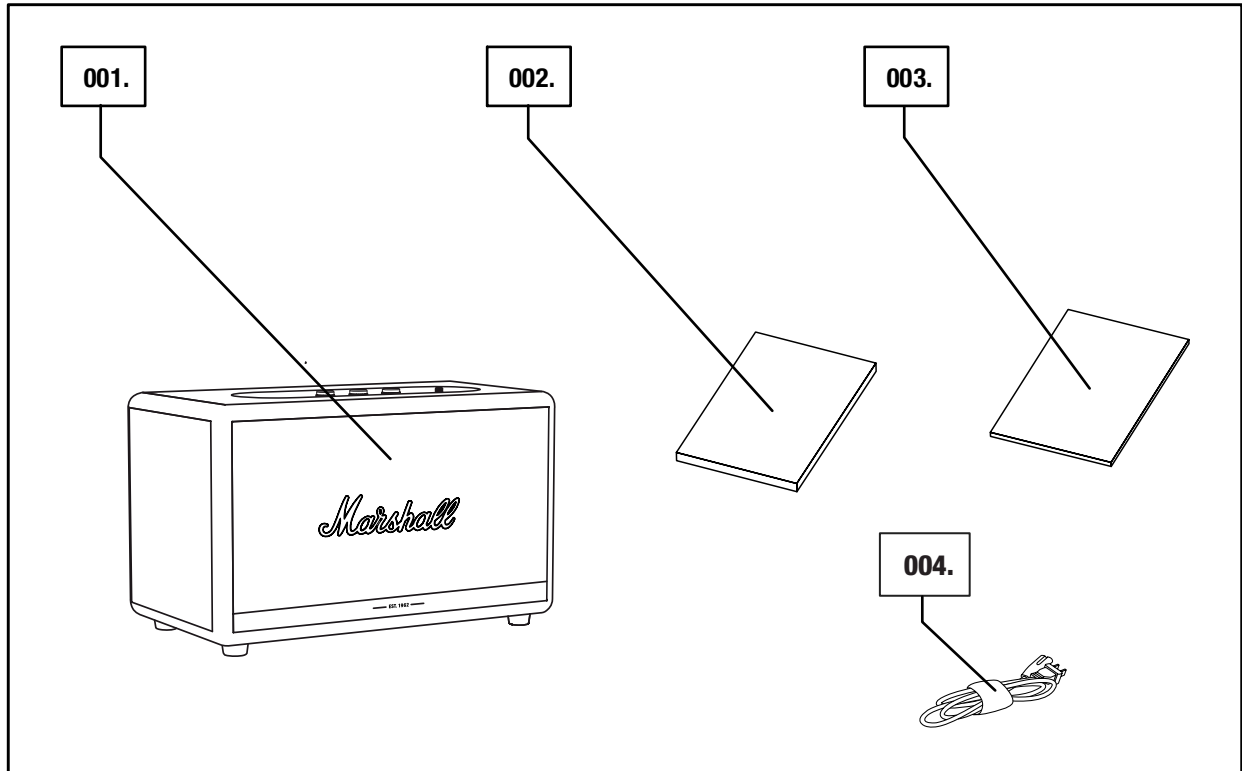
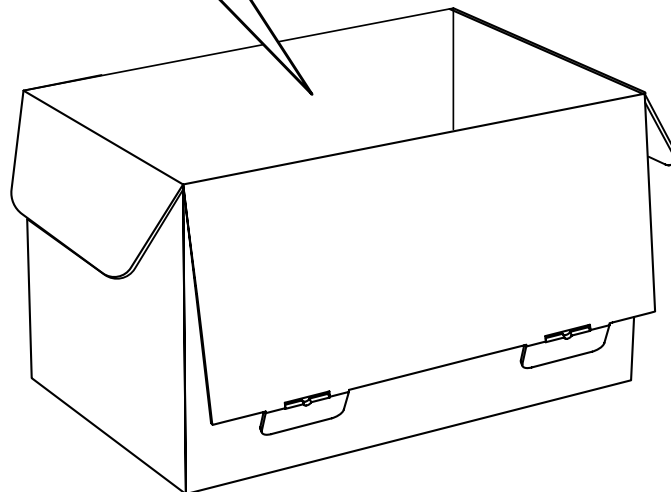
# KARBI SISU

- 001. KODUNE Bluetooth®-KÕLAR MARSHALL ACTON II
- 002. LÜHIJUHEND
- 003. TÄHTSAD OHUTUSJUHISED
- 004. TOITEJUHE

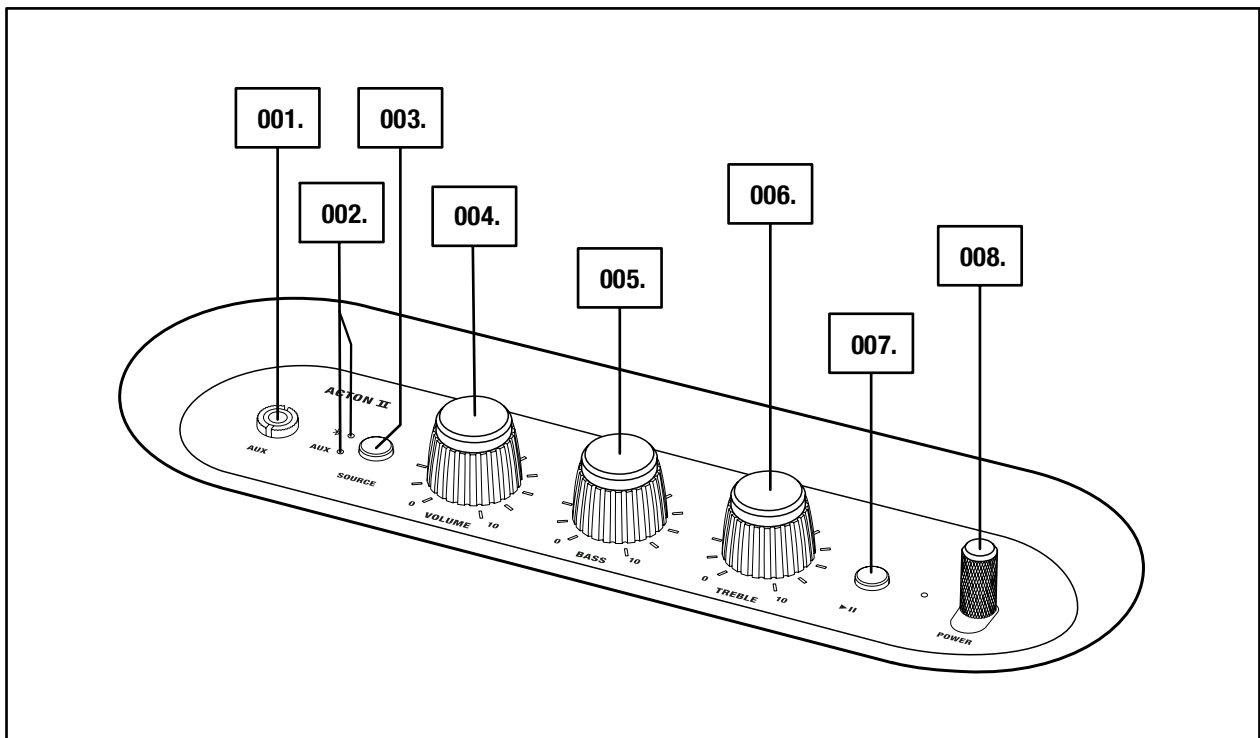
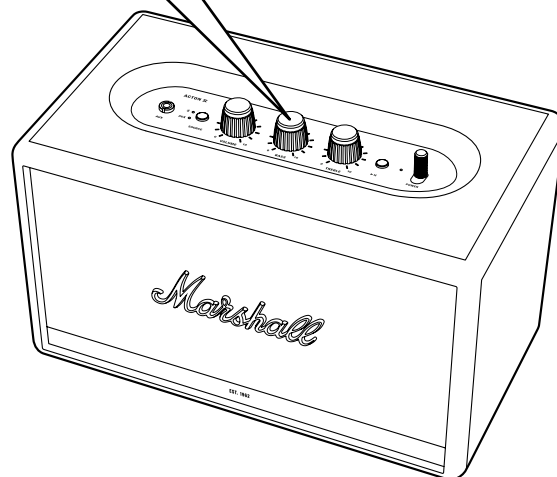
# ÜLDKIRJELDUS

- 001. 3,5 mm SISEND
- 002. HELIALLIKA MÄRGUTULED
- 003. HELIALLIKA VALIMISE NUPP
- 004. HELITUGEVUSE NUPP
- 005. BASSINUPP
- 006. KÕRGSAGEDUSTE NUPP
- 007. TAASESITUSE/PAUSI NUPP
- 008. TOITELÜLITI

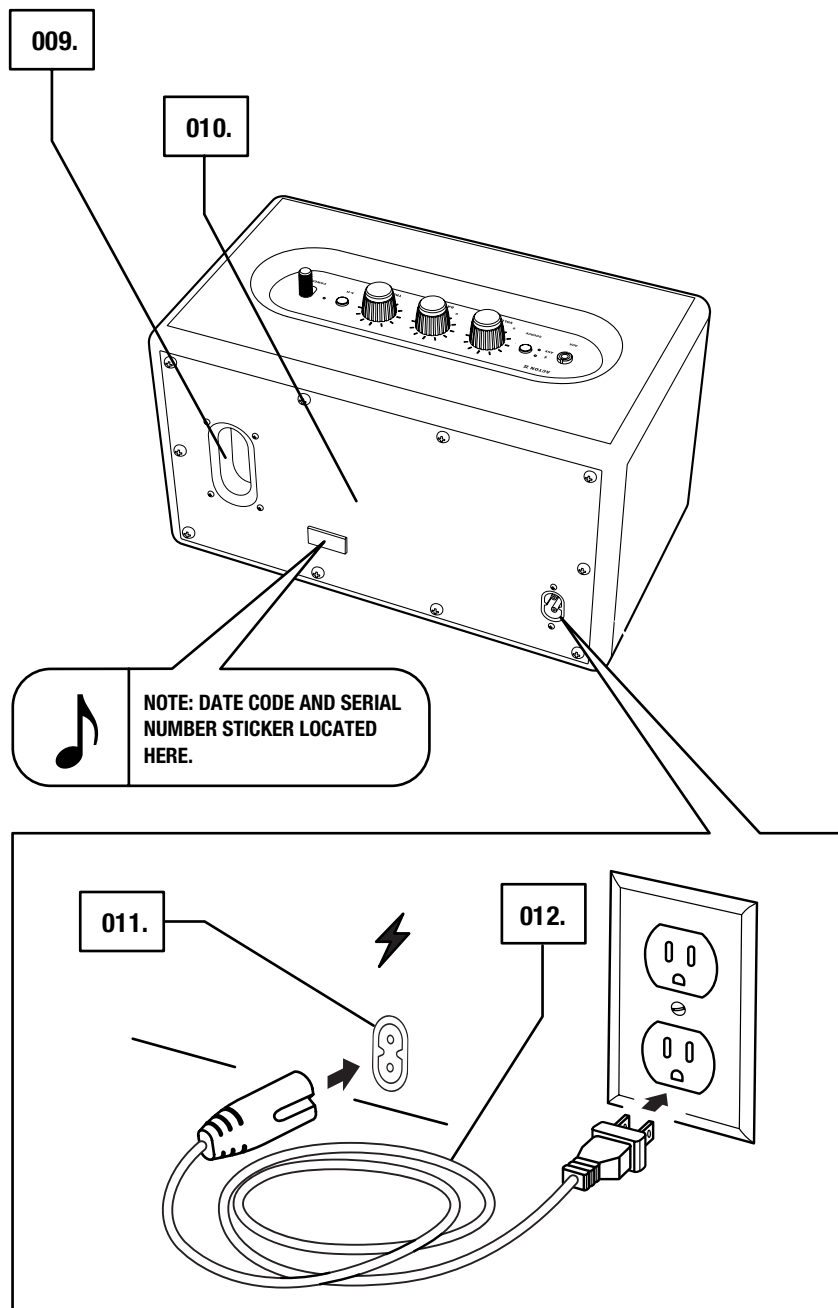
# ÜLDKIRJELDUS JÄTKUB

- 009. BASSIAVA
- 010. TAGAPANEEL
- 011. TOITESISEND
- 012. TOITEJUHE

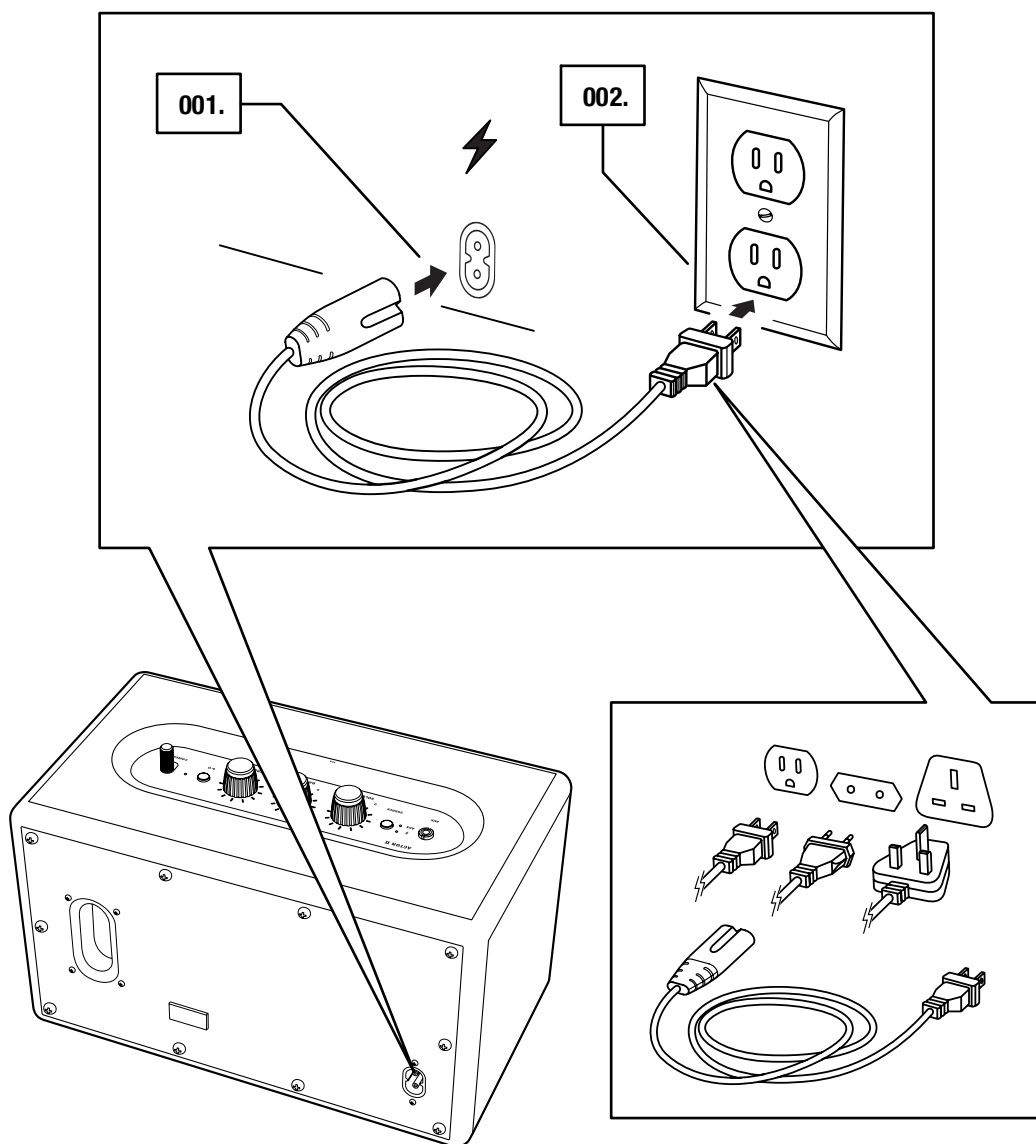
# ACTON II VOOLUVÕRKU ÜHENDAMINE

- 001. ÜHENDAGE TOITEJUHE KÕLARIL OLEVASSE TOITESISENDISSE.**
- 002. ÜHENDAGE TOITEJUHTME PISTIK SEINAKONTAKTI.**

**ETTEVAATUST: ENNE TOITEJUHTME KÕLARIST LAHUTAMIST ERALDAGE SEE ALATI SEINAKONTAKTIST.**

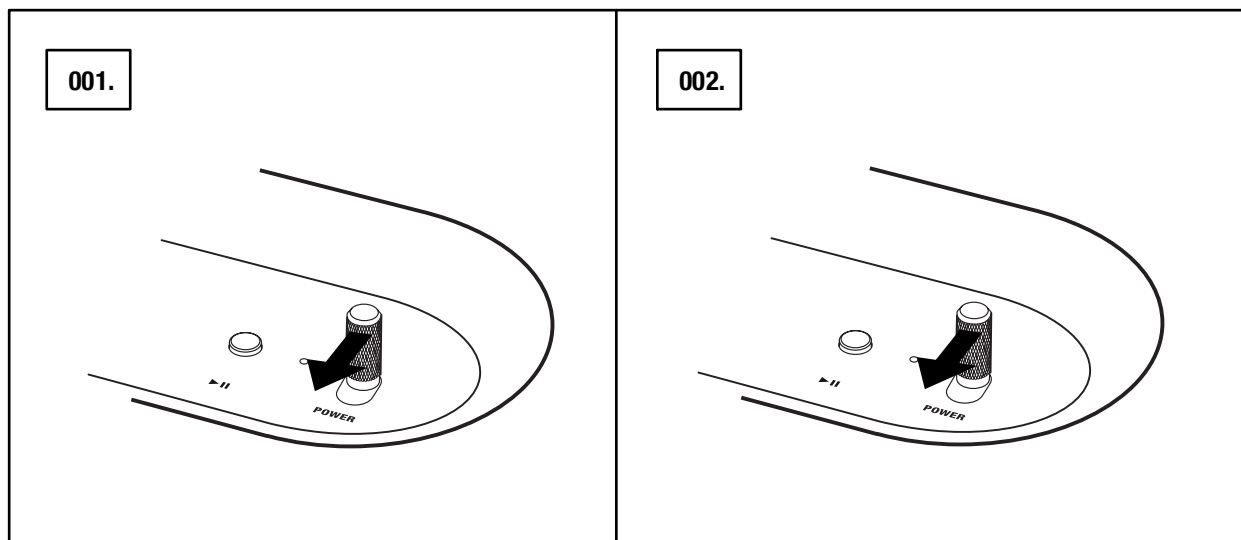
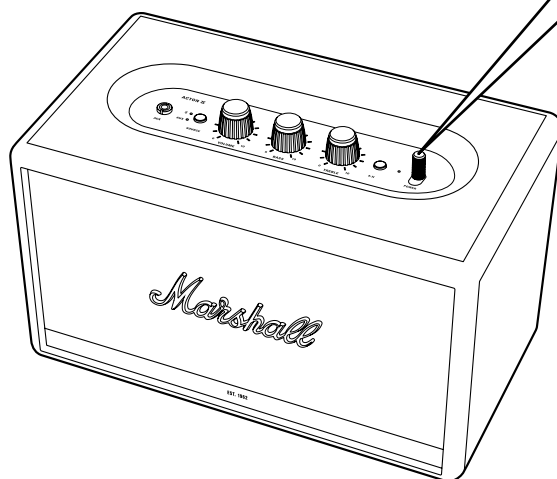
# ACTON II SISSE-/VÄLJALÜLITAMINE

001. SISSELÜLITAMINE: TÕMMAKE **TOITELÜLITIT** KÕLARI ESIKÜLJE SUUNAS JA HOIDKE SEDA ETTETÕMMATUNA, KUNI KUULETE SISSELÜLITUSHELI JA KÕLARI MÄRGUTULED SÜTTIVAD.
002. VÄLJALÜLITAMINE: TÕMMAKE **TOITELÜLITIT** KÕLARI ESIKÜLJE SUUNAS JA HOIDKE SEDA ETTETÕMMATUNA, KUNI KUULETE VÄLJALÜLITUSHELI JA KÕIK MÄRGUTULED KUSTUVAD.

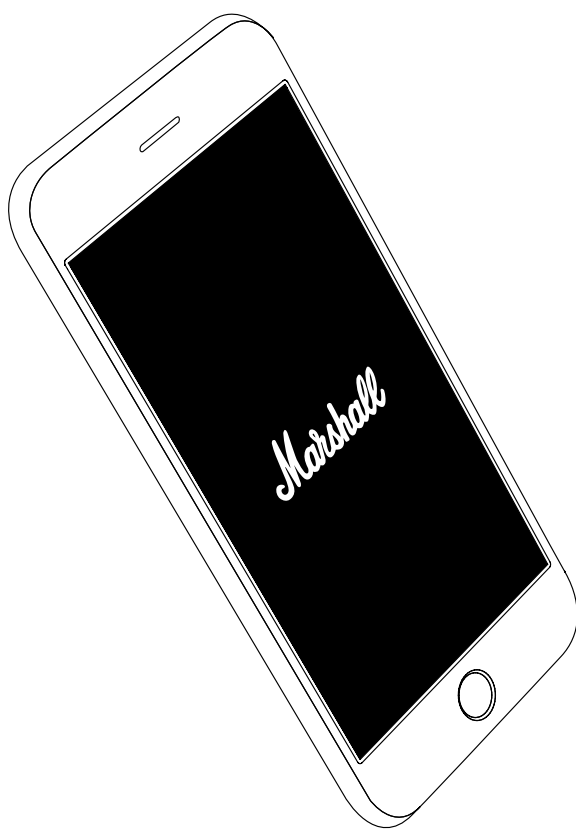
001. LAADIGE ALLA RAKENDUS **MARSHALL BLUETOOTH®** JA JÄRGIGE RAKENDUSES KUVATAVAID JUHISEID.

KÕLARIST MAKSIMUMI VÕTMISEKS KONFIGUREERIGE SEDA RAKENDUSEGA | **MARSHALL BLUETOOTH®**. RAKENDUS ON SAADAVAL The App Store'IS JA GOOGLE PLAY STORE'IS.

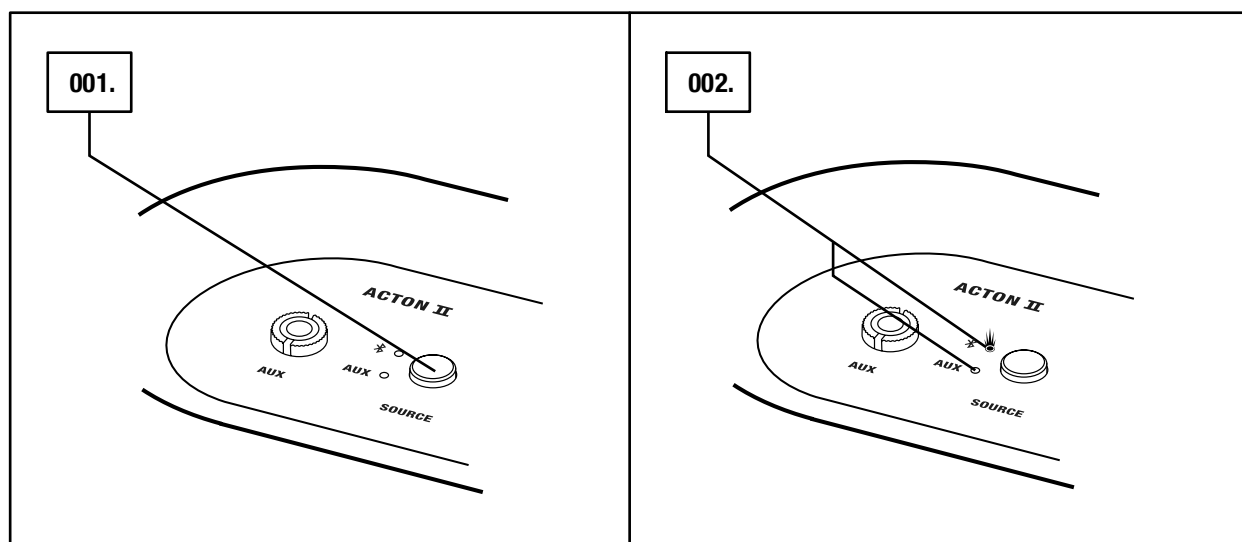
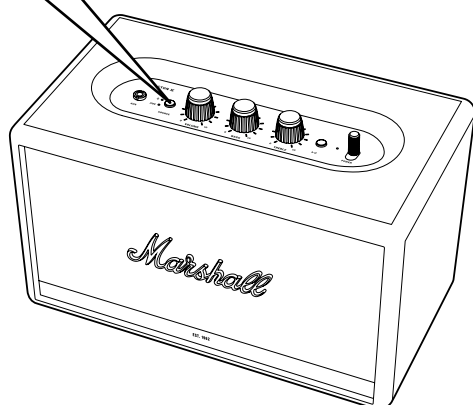
# HELIALLIKA VALIMINE

001. VAJUTAGE HELIALLIKA VALIMISE NUPPU **SOURCE**, ET LÜLITUDA ÜMBER Bluetooth- JA AUX-HELIALLIKATE VAHEL.

002. AKTIIVSET HELIALLIKAT NÄITAB VASTAVA MÄRGUTULE SÜTTIMINE.

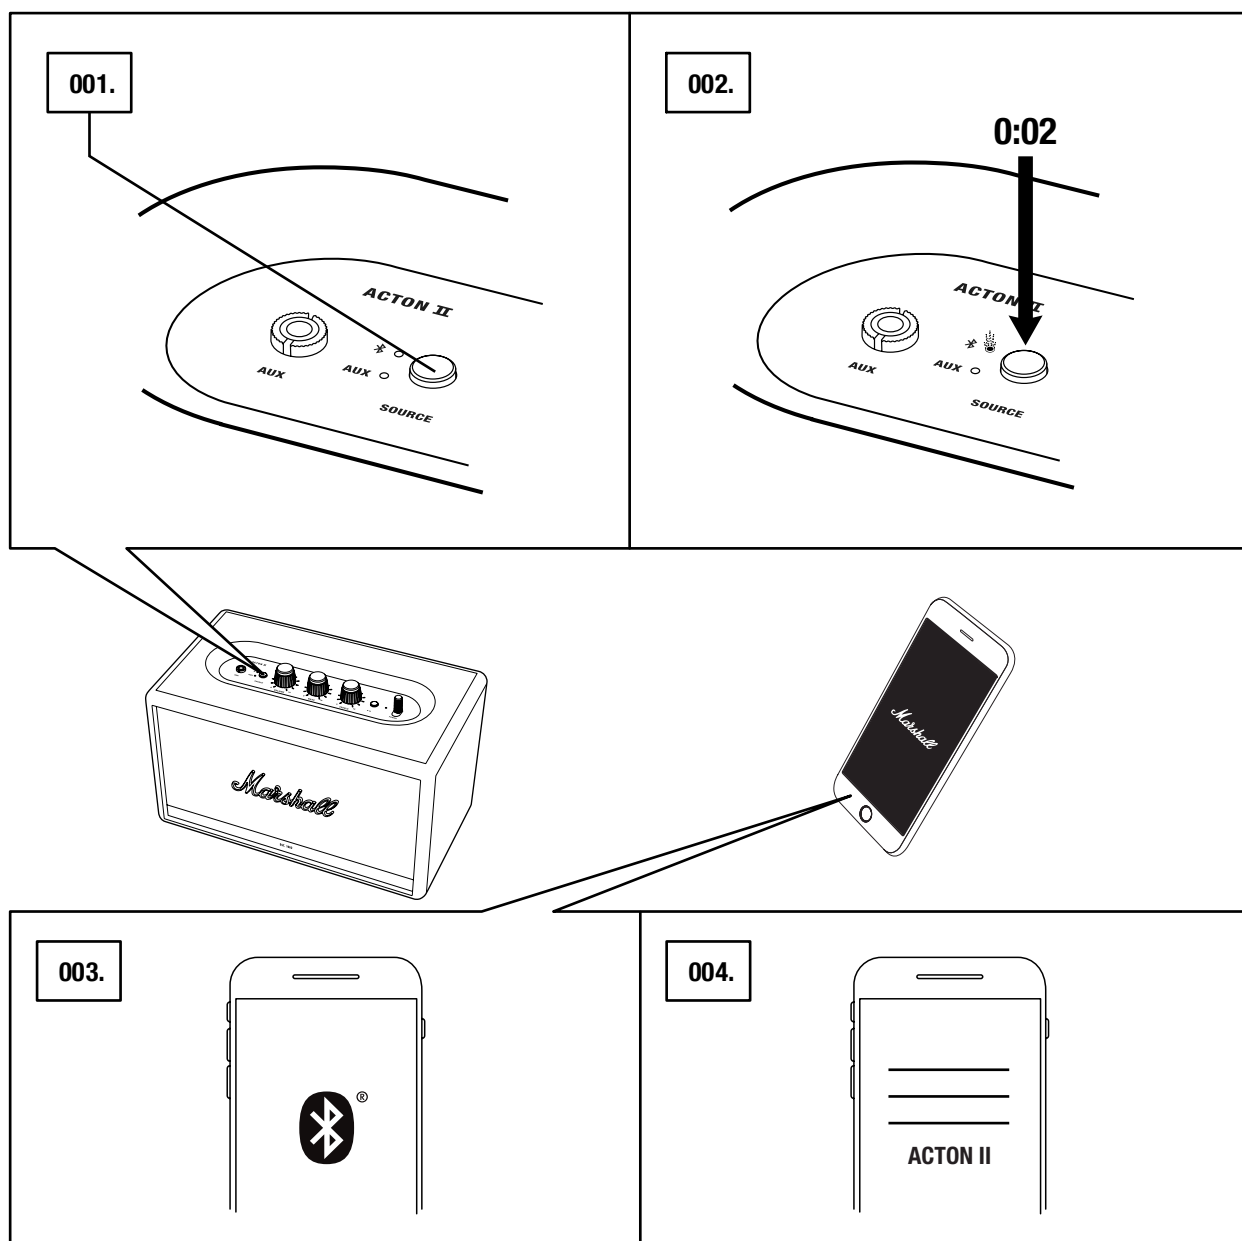
# ÜHENDAMINE Bluetoothi KAUDU (SIDUMINE)

001. VALIGE SISENDIKS Bluetooth. SISENDITE VAHEL ÜMBER LÜLITUMISEKS VAJUTAGE HELIALLIKA VALIMISE NUPPU **SOURCE**.
002. VAJUTAGE HELIALLIKA VALIMISE NUPPU **SOURCE** 2 SEKUNDIT. Bluetooth-MÄRGUTULI HAKKAB VILKUMA.
003. LÜLITAGE Bluetooth OMA SEADMES (NUTITELEFON, TAHVELARVUTI, ARVUTI) SISSE.
004. VALIGE Bluetooth-SEADMETE LOENDIST **ACTON II** JA KINNITAGE SIDUMINE. KUI SEADMED ON ÜHENDATUD, LÕPETAB KÕLARIL OLEV Bluetooth-MÄRGUTULI VILKUMISE JA JÄÄB PÜSIVALT PÕLEMA.

ACTON II SAAB ÜHENDADA KORRAGA KAHE Bluetooth-SEADMEGA. KUI ÜHENDATUD Bluetooth-SEADMES MUUSIKA TAASESITUST ALUSTADA, SEATAKSE SEE AKTIIVSEKS HELIALLIKAKS. KUI SAMAL AJAL ESITATI MUUSIKAT TEISEST Bluetooth-SEADMEST, SEATAKSE SEE PAUSILE.

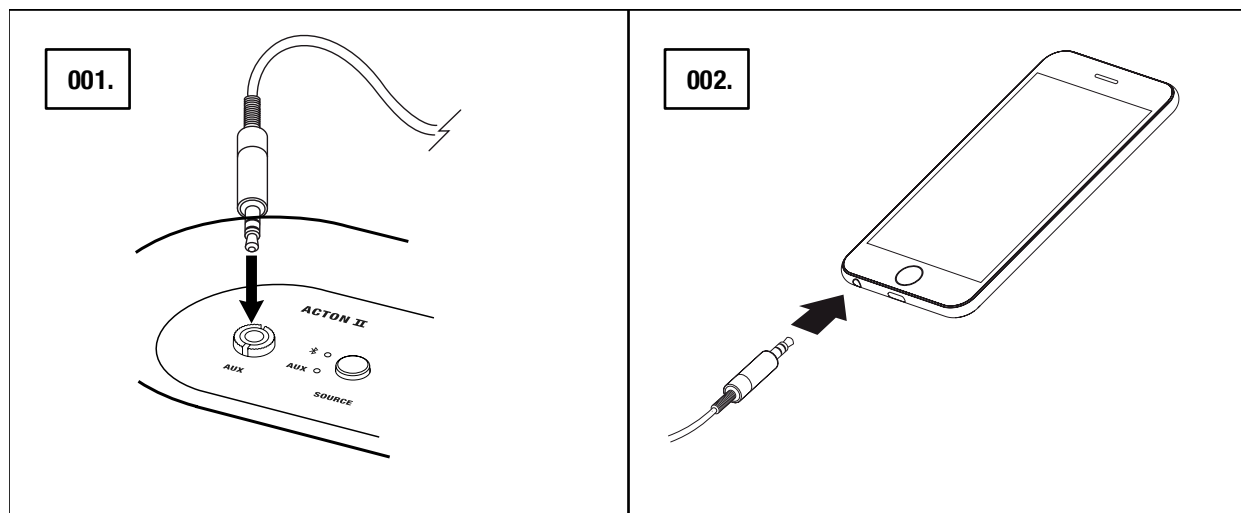
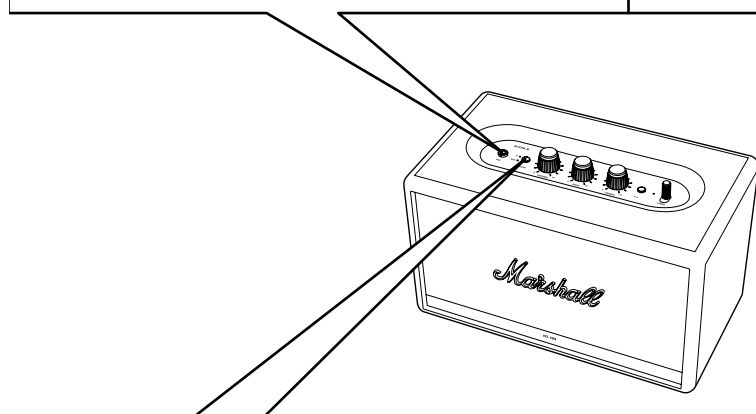
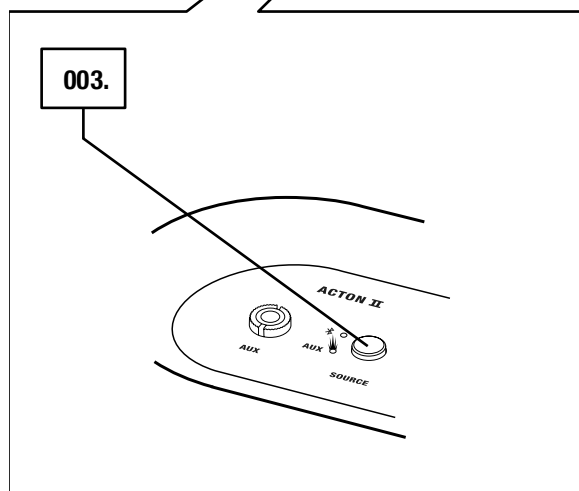
# ÜHENDAMINE AUX-SISENDI KAUDU

001. ÜHENDAGE 3,5 mm STEREOPISTIK KÕLARI PEAL OLEVASSE SISENDPESASSE **AUX**.
002. ÜHENDAGE JUHTME TEINE OTS OMA HELIALLIKA HELIVÄLJUNDPESASSE.
003. VALIGE SISENDIKS AUX. SISENDITE VAHEL ÜMBER LÜLITUMISEKS VAJUTAGE HELIALLIKA VALIMISE NUPPU **SOURCE**.

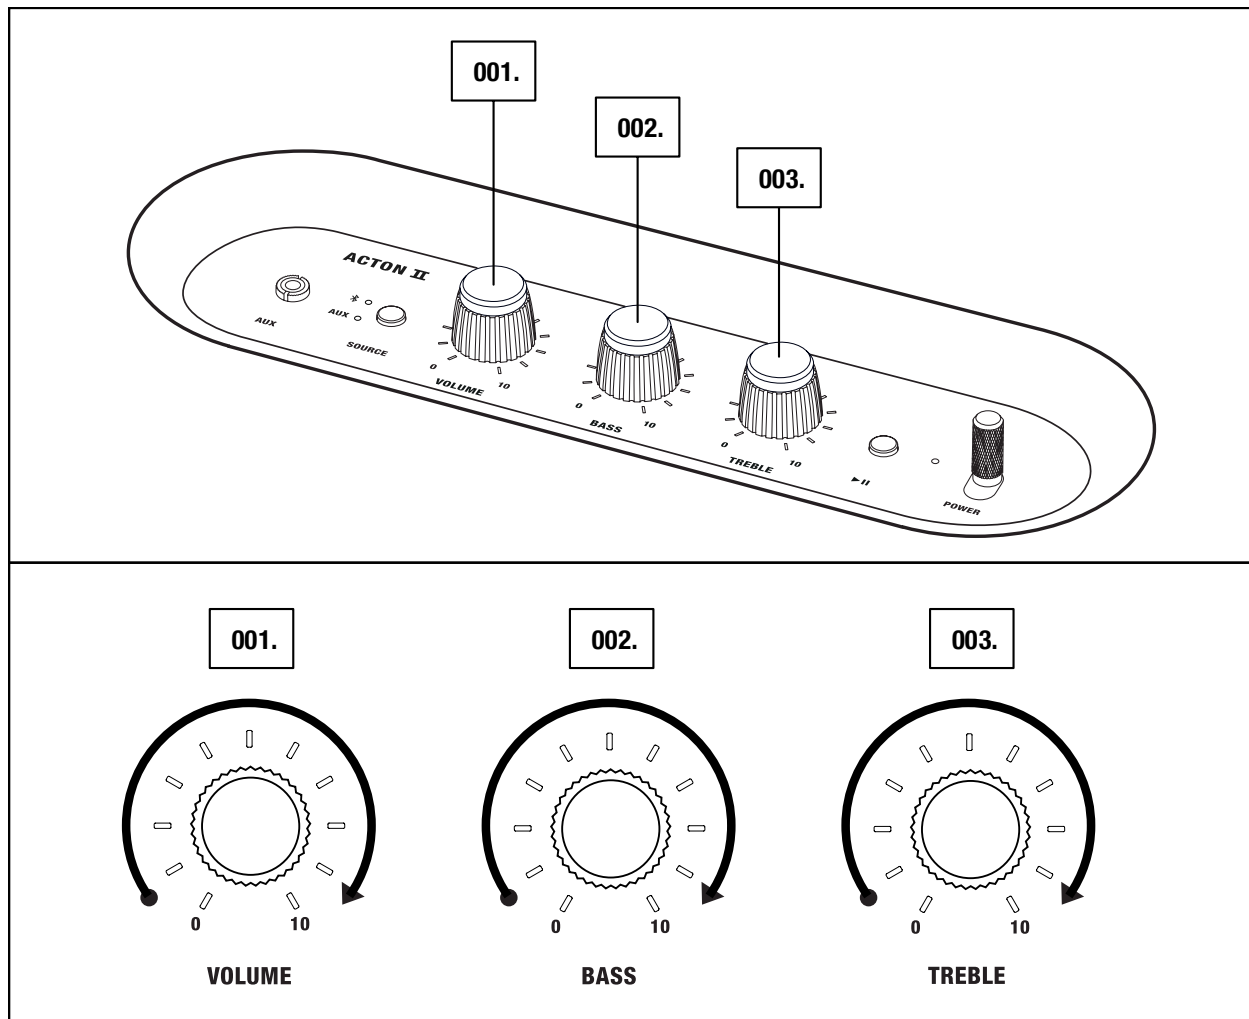
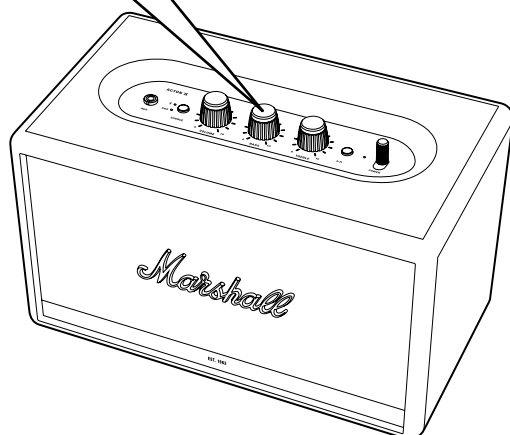
# HELITUGEVUSE/BASSI/KÕRGSAGEDUSTE REGULEERIMINE

KÕLARIL ACTON II ON HELI REGULEERIMISEKS KOLM JUHTNUPPU.

001. HELITUGEVUSE NUPP

002. BASSINUPP

003. KÕRGSAGEDUSTE NUPP

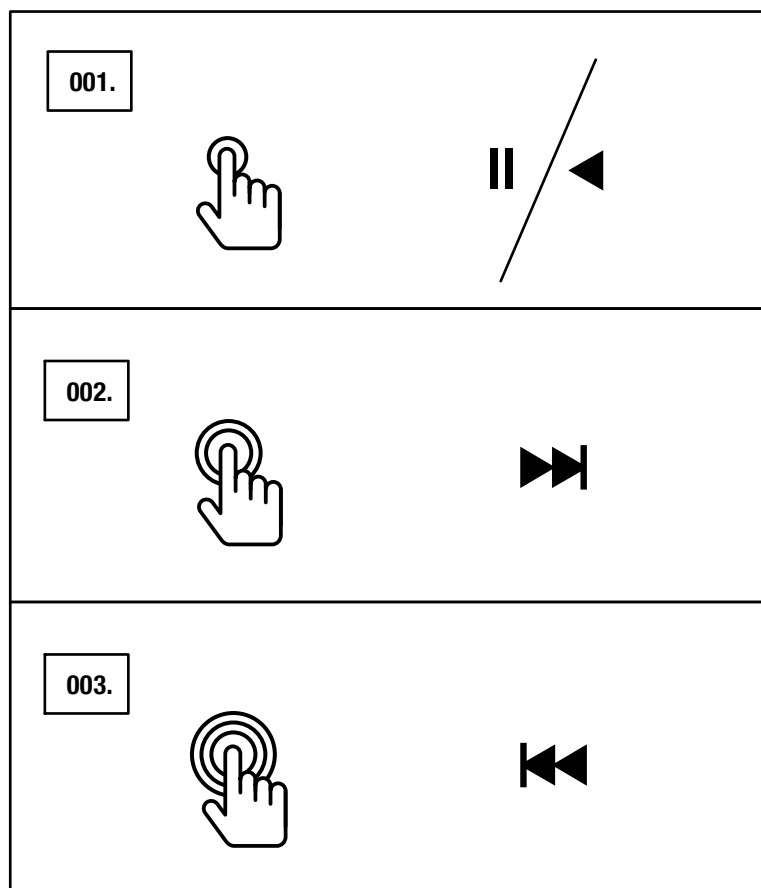
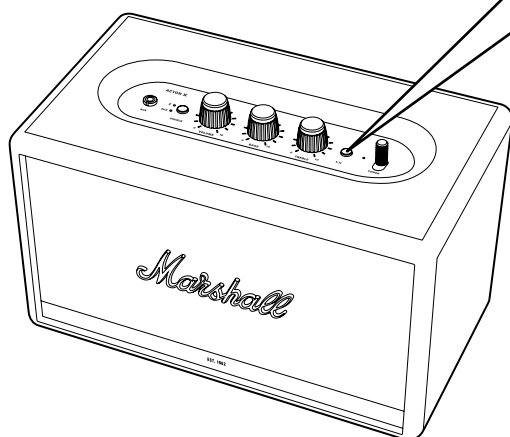
# TAASESITUSE/PAUSI NUPP

KÕLARIL ACTON II ON TAASESITUSE/PAUSI NUPP, MIS VÕIMALDAB JUHTIDA MUUSIKA TAASESITUST OTSE KÕLARILT, KUI HELIALLIKAKS ON Bluetooth-SEADE.

- 001. ÜKS VAJUTUS ALUSTAB MUUSIKA TAASESITUST VÕI SEAB TAASESITUSE PAUSILE.
- 002. KAKS VAJUTUST VALIB JÄRGMISE LOO.
- 003. KOLM VAJUTUST VALIB EELMISE LOO.

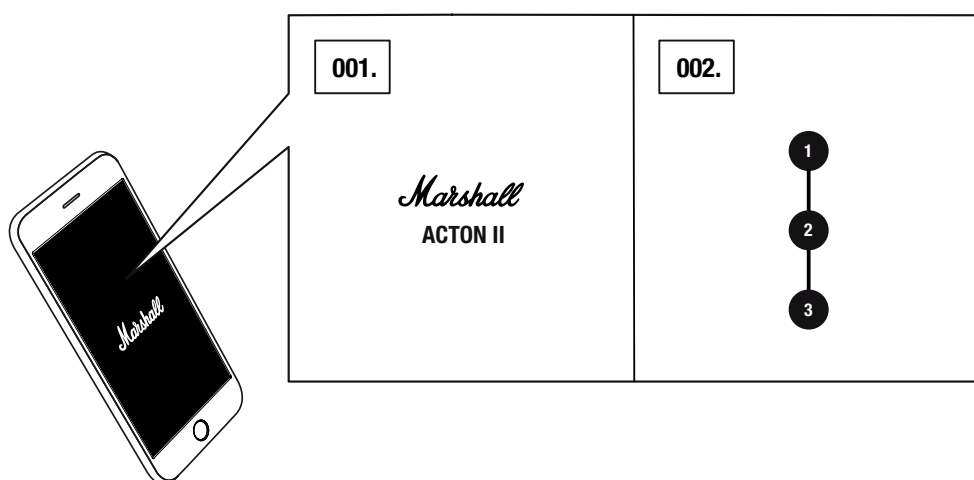
# KÕLARITE SIDUMINE

- **ATMOSFÄÄRIREŽIIM** - KAKS KÕLARIT ESITAVAD SAMA HELI SÜNKROONITULT. KUMBKI KÕLAR ESITAB NII VASAKUT KUI KA PAREMAT KANALIT.  
VALIGE SEE REŽIIM, KUI TEIE KÕLARID ON PAIGUTATUD ERINEVA KÕRGUSEGA TASAPINDADELE, NENDE SUUNAD ERINEVAD VÕI NEED ASUVAD RUUMI ERINEVATES NURKADES.
- **STEREOREŽIIM** - KAKS SAMA SUURUSEGA KÕLARIT TOIMIVAD STEREOPAARINA. ÜKS KÕLAR ESITAB VASAKUT KANALIT JA TEINE KÕLAR PAREMAT.  
VALIGE SEE REŽIIM, KUI KÕLARID ON ASETATUD KOHTADESSE, MIS ON SAMAL KÕRGUSEL, KUULAJAST SAMAL KAUGUSEL, JA KÕLARID ON PAIGUTATUD SAMASUUNAGA.

AMBIENT MODE

STEREO MODE

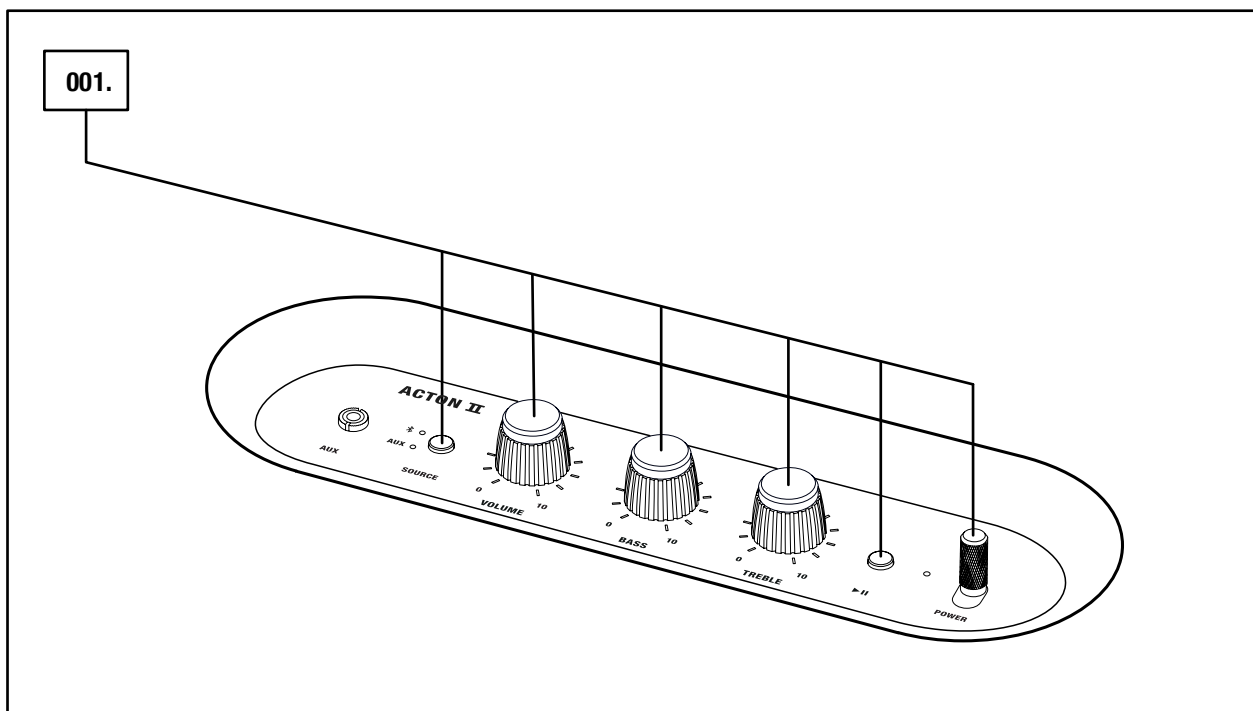
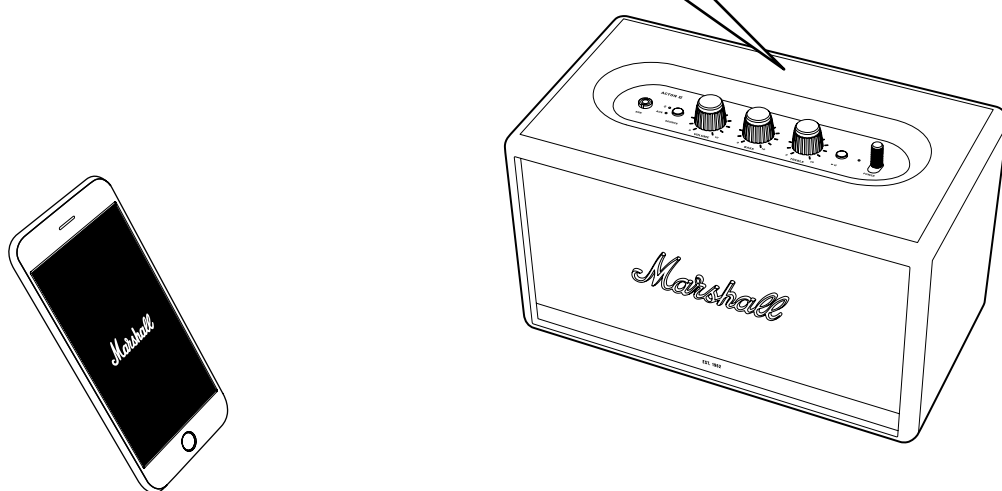
# OOTEREŽIIM

KUI ACTON II JÄTTA 20 MIN KASUTUSETA, LÜLITUB KÕLAR ENERGIA SÄÄSTMISEKS OOTEREŽIIMILE. SELLES REŽIIMIS EI PÕLE ÜKSKI MÄRGUTULI.

001. KÕLARI OOTEREŽIIMIST ÄRATAMISEKS VAJUTAGE PEALMISEL PANEELIL MIS TAHES NUPPU.

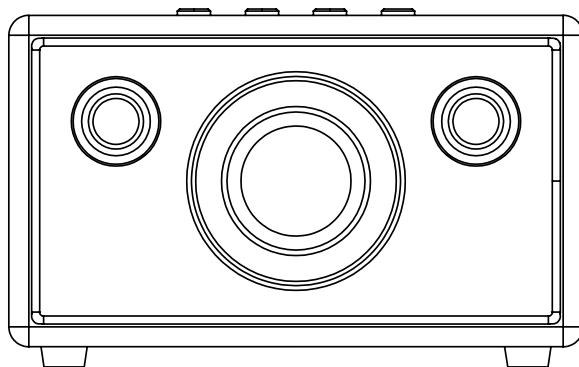
- **STEREOKÕLAR KOOS BASSIKASTI SÜSTEEMIGA**
- **D-KLASSI DIGIVÕIMENDID:** 2 x 15 W + 1 x 30 W
- **PIUKSUJAD:** 2 x ¾" kuppel-tüüpi kõrgsagedusvaljuhääldit
- **KÕMISEJA:** 1 x 4" madalsagedusvaljuhääldi
- **BASSI JA KÕRGSAGEDUSTE JUHTNUPUD**
- **SAGEDUSKARAKTERISTIK:** 30–20 000 Hz ±6 dB
- **MAKSIMAALNE HELIRÕHUTASE:** 98 dB SPL kaugusel 1 m

MÄRKUS: KÕLARI ESIPANEEL POLE EEMALDATAV.  
KÄESOLEVA ILLUSTRATSIOONI EESMÄRK ON NÄIDATA KÕLARI  
KOMPONENTIDE PAIGUTUST. ÄRGE ÜRITAGE ESIVÕRET  
EEMALDADA, SEST VASTASEL JUHUL VÕITE KÕLARIT  
KAJUSTADA.
